# 17CrNiMo6 齿轮轴断裂原因分析及改进

**摘要:** **目的** 研究常用的减速机高速工作中, 材料为 17CrNiMo6 齿轮轴断齿现象的原因以及改进措施。**方法** 通过化学成分分析、硬度检测、显微组织分析等方法, 研究分析 17CrNiMo6 齿轮轴断齿现象的原因, 并根据产生断齿的原因提出改进措施。**结果** 17CrNiMo6 齿轮轴断裂为疲劳断裂, 断齿的主要因素为调制热处理工艺不当、非金属杂物超标产生应力集中现象等。**结论** 通过改进热处理工艺、优化结构设计、提高加工精度等措施可改善 17CrNiMo6 齿轮轴的断齿现象。

## Cause for Fracture of 17CrNiMo6 Gear Shaft and its Improvement

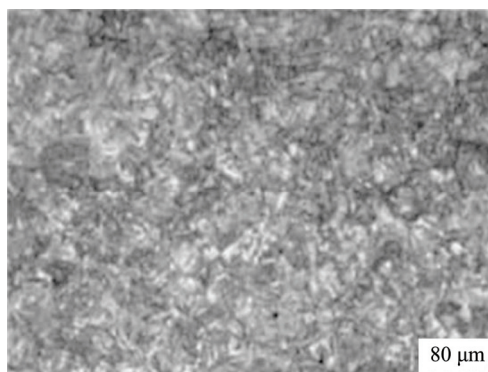
图 1 断裂齿轮心部金相组织  
Fig.1 The microstructure of fracture core

断裂齿轮心部金相组织见图 1,可以看出心部为回火马氏体和少量针状铁素体<sup>[7]</sup>。分析其金相组织,观察发现该齿轮材料中含有非金属夹杂物。根据 GB/T 10561—2005 评定为 D 类球状氧化物,杂物等级为 3 级,夹杂物含量超标。

齿轮齿面间的相互结合受力作用属于接触传递扭矩, 高循环疲劳裂纹的产生与材料内部组织的抗弯和抗剪强度等因素有关。因为基体中切断抗力较弱相的存在, 例如铁素体, 在外界剪切应力的不断作用下会发生相对滑移变形, 进而产生裂纹<sup>[4]</sup>。研究发现, 在金属合金组织中由于铁素体具有较小的屈服强度, 易萌生微裂纹, 但是在微裂纹产生前, 通常先发生滑移或者塑性变形。再者, 从图2金相组织中发现材料含有少量针状铁素体, 铁素体在塑性变形过程中产生的微裂纹不一定全部与主裂纹交汇, 会降低整个主应力面的应力承受度。由于组织中铁素体的存在, 特别是晶界位置处的铁素体会加速金属合金材料的断裂<sup>[10]</sup>。裂纹尖端塑性区附近和扩展区的沿晶区断裂位置组织略显粗大, 非沿晶区断裂位置组织的较细小, 说明两部位间组织均有较明显的差异。

在加工工艺不变的情况下, 换用纯度高的原材料, 消除因为原材料中的非金属杂质引起的应力集中现象。调整齿轮淬火工艺, 会提高齿轮淬硬层的厚度,

并且减少组织中铁素体的含量, 克服因为铁素体滑移或者塑性变形引发的裂纹或者降低应力面承受强度。对材料的化学成分含量进行调整, 由于齿轮有效截面较小, 较易发生整体渗透, 造成内应力过大, 所以可以适量减小C, Cr等元素的含量, 降低齿轮整体的淬透性<sup>[17]</sup>。通过提高加工精度降低轮齿表面的粗糙度, 并增大接触贴合面, 减小应力集中造成的局部疲劳, 同时在机械本体结构允许的条件下, 尽可能增大齿轮轴轴承段的圆角过渡<sup>[18-19]</sup>。改进热处理工艺, 通过查阅资料、理论分析和试验, 确定该材料的热处理方式: 正火温度为950℃, 保温50min, 空冷; 退火温度为680℃, 保温180min, 炉冷; 末端温度为860℃, 保温50min, 水冷。在800~950℃的范围内淬火, 经190℃回火后晶粒度达到7+8级<sup>[17]</sup>。通过对齿轮进行喷丸处理, 其表层组织上会造成亚晶细化, 提高位错密度, 引入宏观残余压应力等, 使材料表面产生形变硬化层。另外, 齿轮加工切削过程产生的刀痕也会在钢丸的强烈冲击下变得更加圆滑, 提高齿轮根部强度和疲劳抗力<sup>[20-22]</sup>。经改进后, 齿轮的总体力学性能良好, 断齿现象得到改善, 可在包装设备中取得稳定、耐用的效果。

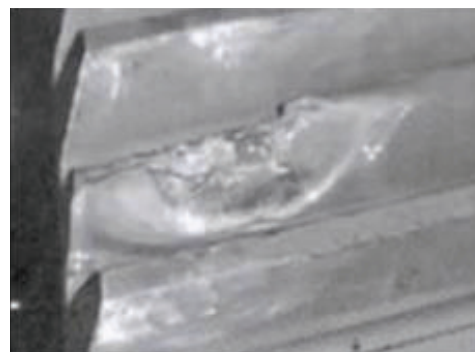
a 断裂部位宏观照片

片见图 2,可清晰看出轮齿的断裂位置,裂纹起源于轮齿上靠近啮合的齿根处,裂纹沿啮合面向下延伸进而发生断裂。观察图 2b,发现在断裂处裂纹产生区纹路表面略平缓,断裂位置在距离上表面 5.2 mm 以内。裂纹延展区内贝纹线趋于平缓。瞬间断裂区为椭圆形,在裂源的对面,纤维状的断裂口<sup>[8]</sup>说明减速器主轴受扭转弯曲应力作用,应力集中部位在啮合面次表层。断裂口处瞬间断裂区域较小、形状略圆,大约占全部断口面积的 1/7,表明齿轮轴整体受力较小,属于典型性高循环疲劳断裂。疲劳裂纹扩展区推进的贝纹线标志着交变应力在齿轮部件的断口处留下的痕迹。断齿表面由于反复受到挤压和摩擦,使得该区域较为光滑,甚至呈细瓷状。由此可知,疲劳源于齿

根处, 疲劳源位置有多条细小的台阶条纹, 说明疲劳源处出现了应力集中现象。此外, 断齿面疲劳区域还有河流形状的台阶条纹, 这种条纹通常因受到高应力作用而产生<sup>[9]</sup>。
