## 制罐过程中存在的问题及改进措施

**摘要:** **目的** 针对郑州 X 制罐厂方便桶自动生产线故障多的现象, 分别从缝焊机、组合机、烘箱等环节实施改进, 解决其废品率高的问题。 **方法** 首先通过现场拍照取证的方式对故障现象进行描述, 其次分析故障发生的原因及危害, 然后和相关技术人员进行深刻探讨, 最后通过查阅相关资料, 对每个故障环节提出具体的改进措施, 并将其应用于方便桶自动生产线。 **结果** 该生产线在实施相应改进措施后, 工业废品率从 0.464% 降至 0.129%, 为制罐业的方便桶自动生产线改善提供依据。 **结论** 制罐过程中存在的问题多源自缝焊机、组合机、烘箱等环节, 企业应多从这几方面进行严格控制, 采取相应的改善措施, 达到降低废品率的目的。

## Problems Existing in Canning and the Improvement Measures

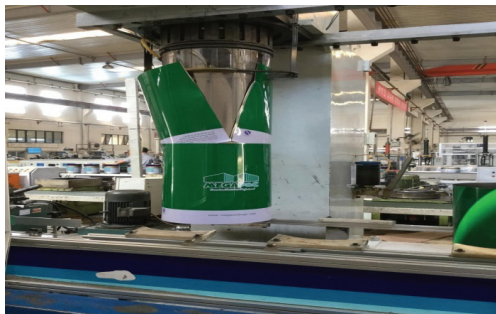
图 2 假焊桶胀形时被撑破

2) 缝焊机假焊问题。现象描述:桶身缝焊处表面看起来无质量问题,实则焊接强度未达到缝焊要求。产生危害:由于假焊很难目测发现桶身缝焊处质量问题,往往在胀形处将假焊产品撑破才能够发现缝焊质量不过关(图2),且由于缝焊至胀形之间的传送距离较长,这就容易导致因假焊引起的批量产品报废。原因分析:下料裁边有毛刺,缝焊搭接时平整度不够,致使缝焊不实形成假焊;下料裁边时矩形尺寸不标准,呈平行四边形状,致使缝焊不实形成假焊;原材料尺寸不标准,原材料厚度、均匀度等不在设备模具的适用范围之内。

1) 规范生产车间和下料车间的领料标准和流程, 建立生产班组和下料班组的领料登记制度, 并严格执行。

2) 方便桶的搭接规格以 0.6 ~ 0.8 为最佳, 为考虑氮气效果现选用 0.6 搭接。

3) 安排专门人员负责裁剪方便桶的原材料, 提升其下料质量。

4) 品管部完善下料抽检制度与标准, 加大抽检和自检频率。

5) 生产班组换规格生产首检要进行撕拉试验, 且在换罐型时先生产 1~2 个试胀罐, 以免参数调整不当造成大量废品产生。

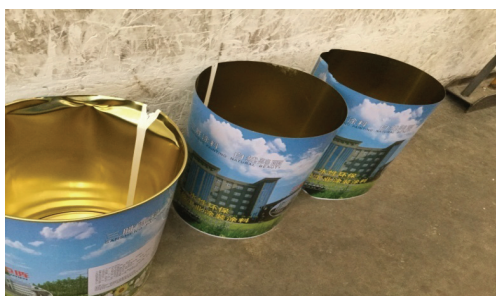
图 3 桶身缝焊处两头开裂情况

3) 缝焊机裂口问题。现象描述: 缝焊后, 焊缝处两头开裂 (图 3)。产生危害: 开裂产品变废品, 且开裂产品一般呈现非单个产品, 一旦有开裂, 多涉及数个产品。原因分析: 原材料有毛刺; 因原材料被局部催化而改变其含碳量, 致焊接强度不均, 进而局部开裂; 焊缝处搭接尺寸变化; 材料厚度变化; 方便桶下料的裁剪精度不高。

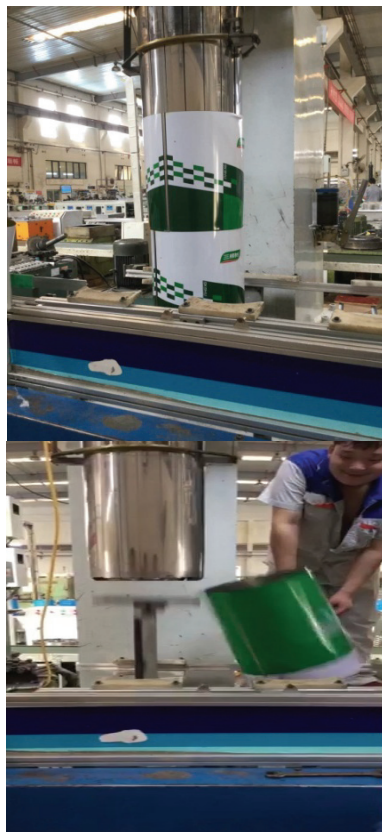
图 4 胀形下落不顺畅情况

1) 组合机胀形下落不顺畅。现象描述: 桶身撑

圆后未能下落, 而下一个桶被抱送胀形位置胀形时, 二者卡在一起; 或桶身撑圆下落时晃动, 导致桶身倾倒 (图 4)。产生危害: 若 2 个桶卡在一起 (不能正常下落), 设备急停, 此时桶身取出困难, 有时需配合手动操作机器, 浪费大量时间; 若下落后晃动或碰夹具倾倒, 则均会导致产品抱送位置不准, 容易导致卷边定位不准, 造成产品破坏。原因分析<sup>[14]</sup>: 三棵树产品内部有补涂喷粉, 经过烘箱烘烤后其温度较高, 从烘箱出来输送至胀形过程中不足以充分冷却桶身内侧喷涂, 未冷却的喷涂具有粘性, 撑圆时容易粘住撑圆机外壁, 使得产品下落不顺畅; 设备相对较老, 电器不稳定; 胀形前方的传送带不停运转, 等待胀形的产品之间有接触且轻微挤压, 导致产品胀形撑圆时受到影响。

2) 撑圆机外壁双侧增加弹簧，撑圆后弹簧可发挥弹射作用将产品弹下，双侧弹簧要对称，避免产品因受力不均阻碍弹射效果发挥。

3) 在胀形前的传送段增添加速冷却设备。

4) 加强设备日常维护，形成规律与制度，尽可能保证设备在最佳状态下工作。

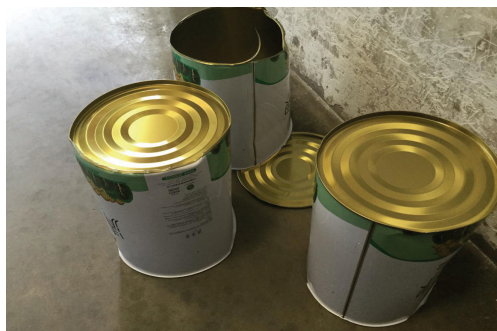
图 5 卷桶故障  
Fig.5 Drum failure

2) 卷桶故障。现象描述: 对桶身加底时半成品底加不上去, 卷桶变形褶皱, 无底也加罐 (图 5)。产生危害: 除桶身报废外, 配套的底也会随之报废, 同时需对已加底的废品进行拆剪, 浪费人力物力及时间。原因分析: 卷边质量不过关的产品进入卷桶时, 会产生破坏; 因半成品底存在质量问题 (例如: 2 个底完全重叠或底变形等), 导致分底时分不下来, 直接造成报废; 定位不准。抱送过程中, 边送边张开, 弧度又小, 导致产品定位不准, 卷桶时出现偏差, 桶身受力不均, 造成破坏; 感应处被脏污, 影响感应效果。

5) 接收半成品底时需对其进行目测或抽检，将相关问题报送负责部门，促进冲压车间提高产品质量，从而减少卷桶浪费。

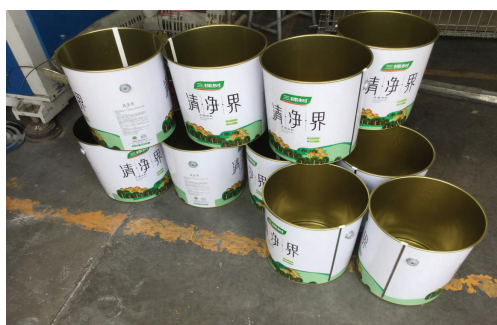
图 6 未涨筋桶  
Fig.6 Non-stiffened bucket

3) 涨筋故障。现象描述：涨筋部位未涨筋（图 6）。产生危害：工人需在翻桶机空闲时把需要返工的桶（未涨筋）逐个放至翻桶机，让其顺势进入涨筋机位置，增加劳动量的同时影响生产效率。原因分析：机器自动停止时，可能原因螺栓松动引起机器相关参数有误进而导致设备涨筋工作自动停止。

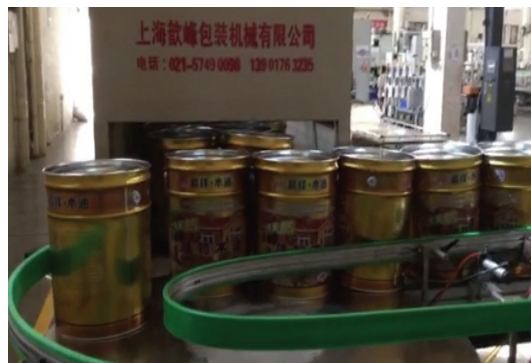
图 7 烘箱出口转盘处拥堵情况  
Fig.7 Jams at the outlet of the oven

现象描述：烘箱内产品拥堵，相互挤压刷蹭（图 7）。

产生危害：烘箱拥堵往往造成数个产品因烤黑或划伤而报废；同时因产品在烘箱内堆积，处理相对困难，严重影响生产效率。

原因分析<sup>[15]</sup>：烘箱出口相对于烘箱通道较窄，前一道工序有可能改变生产线上产品中心处于同一条直线上的状态，导致 2 个桶在出口拥挤以及后续产品源源不断的堆积挤碰；另外有时因测漏机工作的时滞性，导致转盘与测漏机间的传送带上已经连续占有产品，而烘箱出口继续输出，导致拥堵。

1) 在烘箱内部添加导轨，避免烘箱进口处因产品排列不在一条直线上导致的出口卡住造成箱体内部拥堵。

2) 首先取消转盘正逆时针交替旋转，使其只单向旋转（即取消转盘直接分流作用），引导产品拐弯过渡；然后在转盘后添加一段直线传送装置，最后分流设备对其进行分流（改动后见图 8）。

3) 将烘箱改为局部辐照，即利用紫外或红外线等装备只对桶身需要烘干的地方进行辐照，减少设备占用空间资源的同时节约了能源消耗。
